OPTRAM

**Software for
efficient condition
assessment
and maintenance
planning**

Jan Spännar

TRAFIKVERKET
SWEDISH TRANSPORT ADMINISTRATION

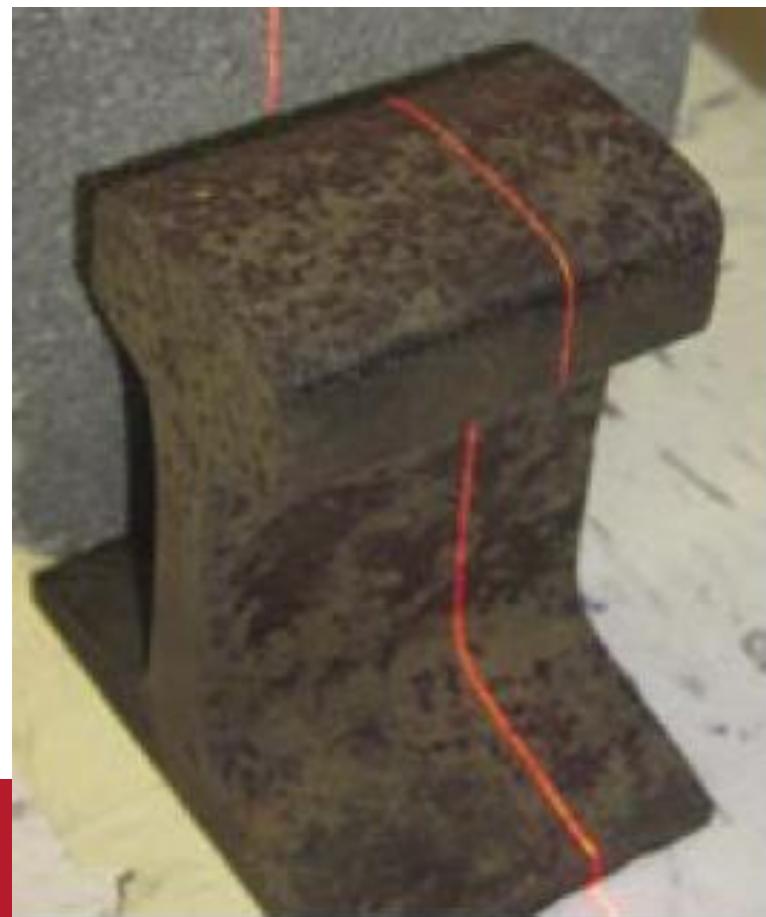
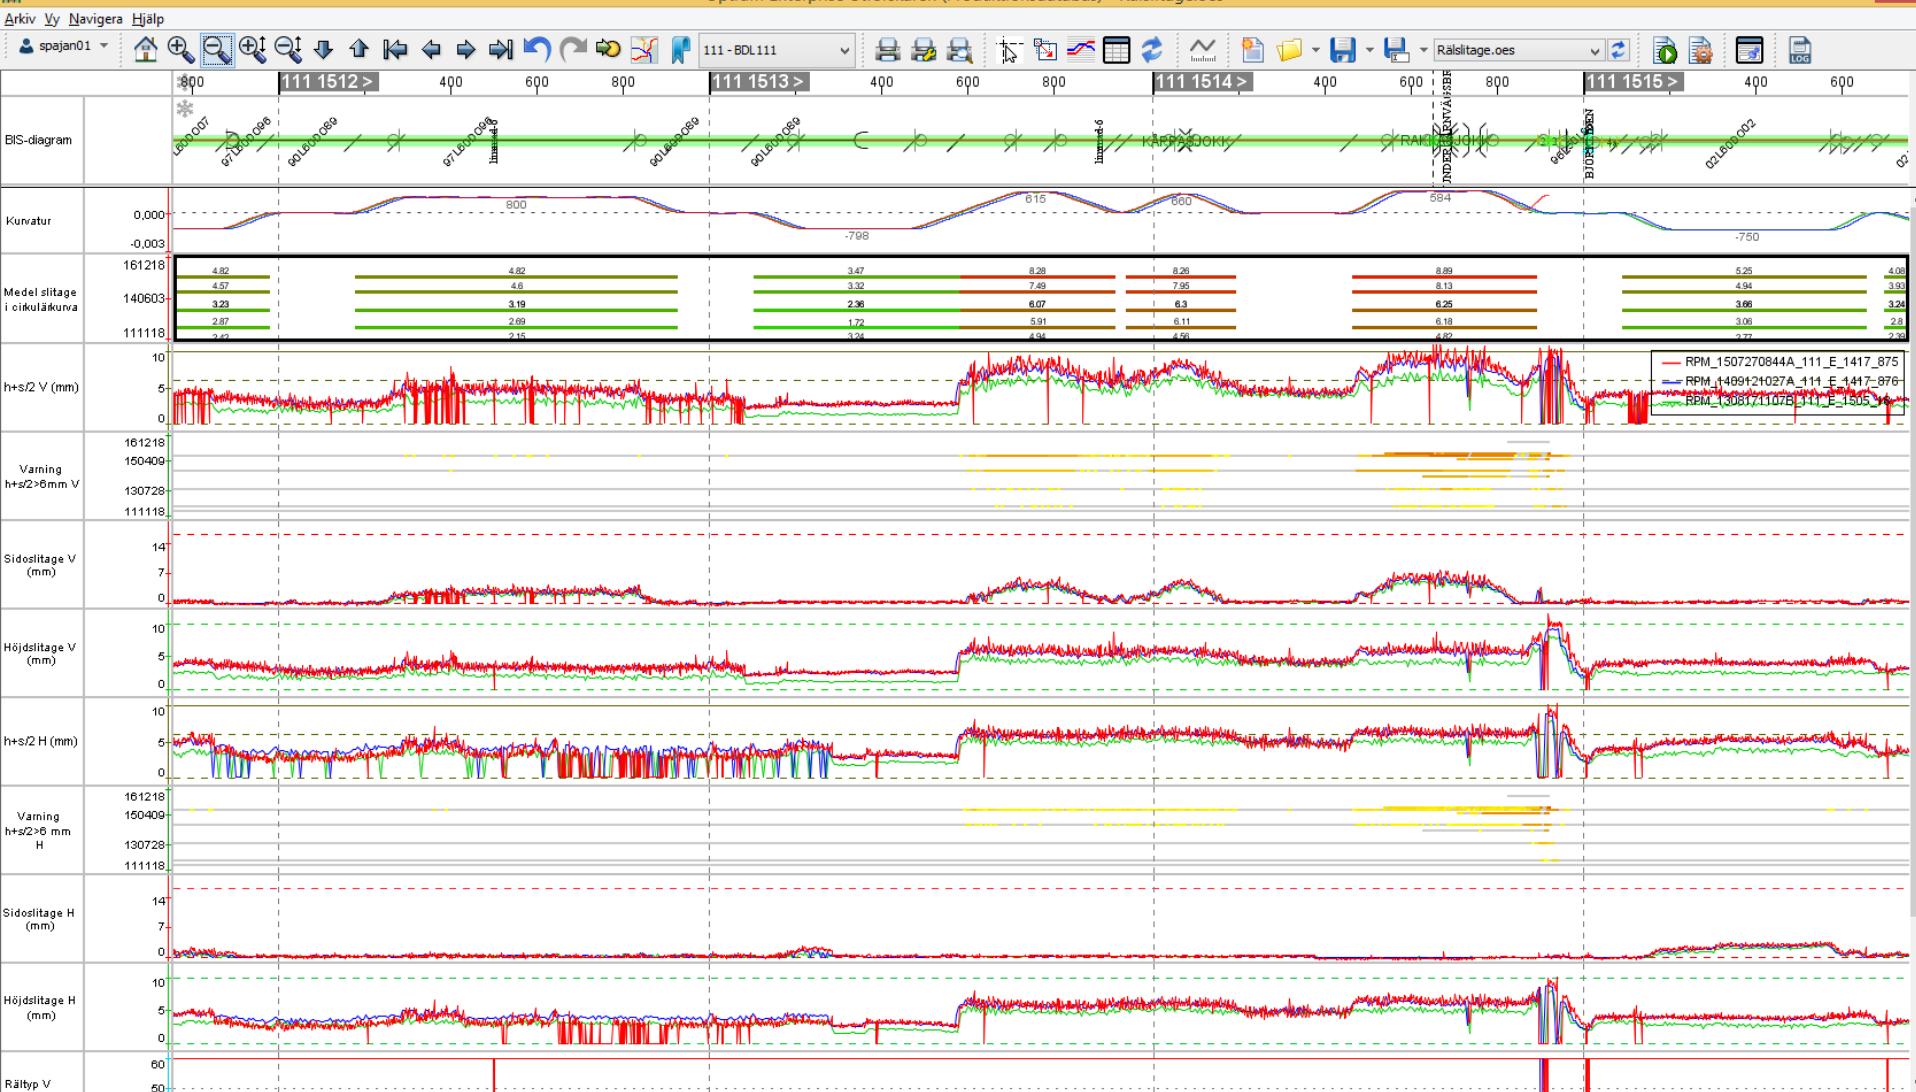
Rail wear

- Displaying extracted wear data
- Historical mean and max values in curves, outer rail and inner rail
- Trend plots

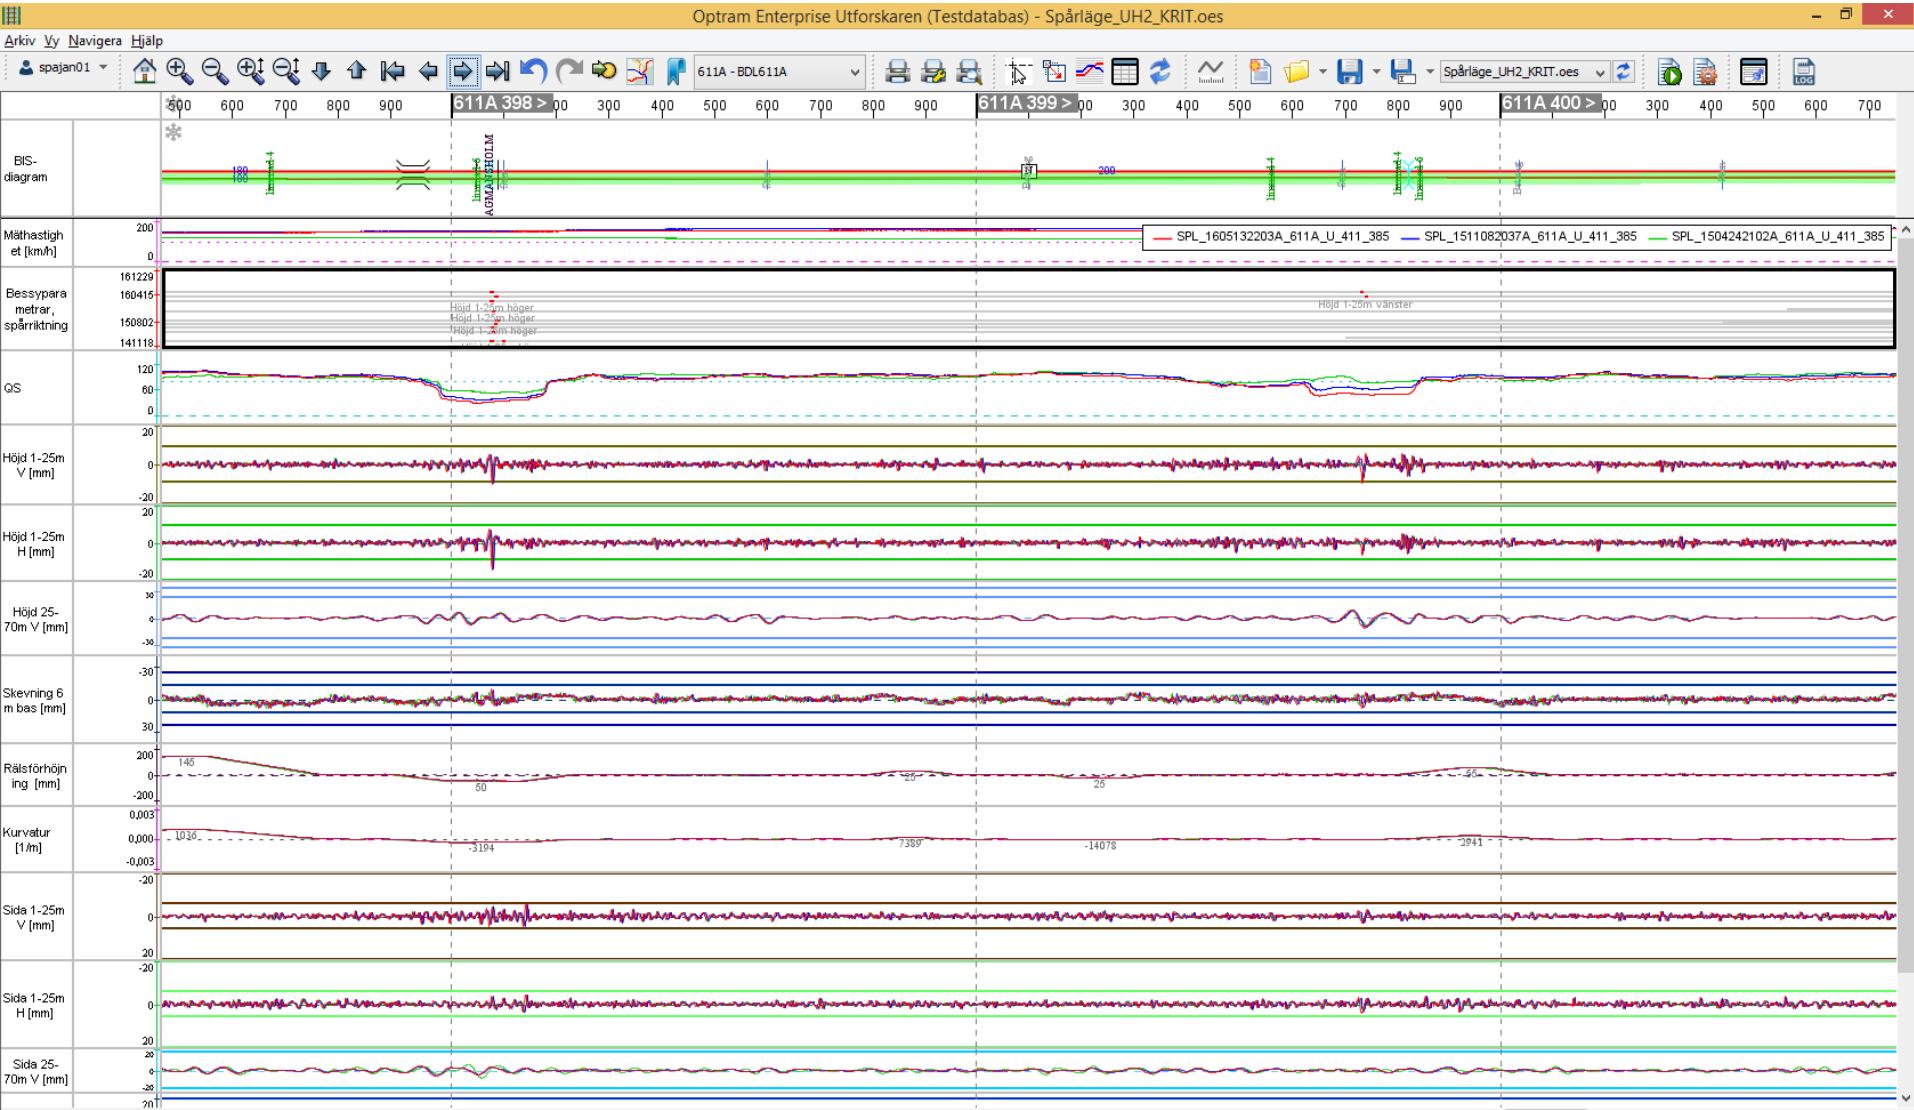
Track geometry quality

- Traditional view for three latest surveys
- Statistic view for standarddeviations

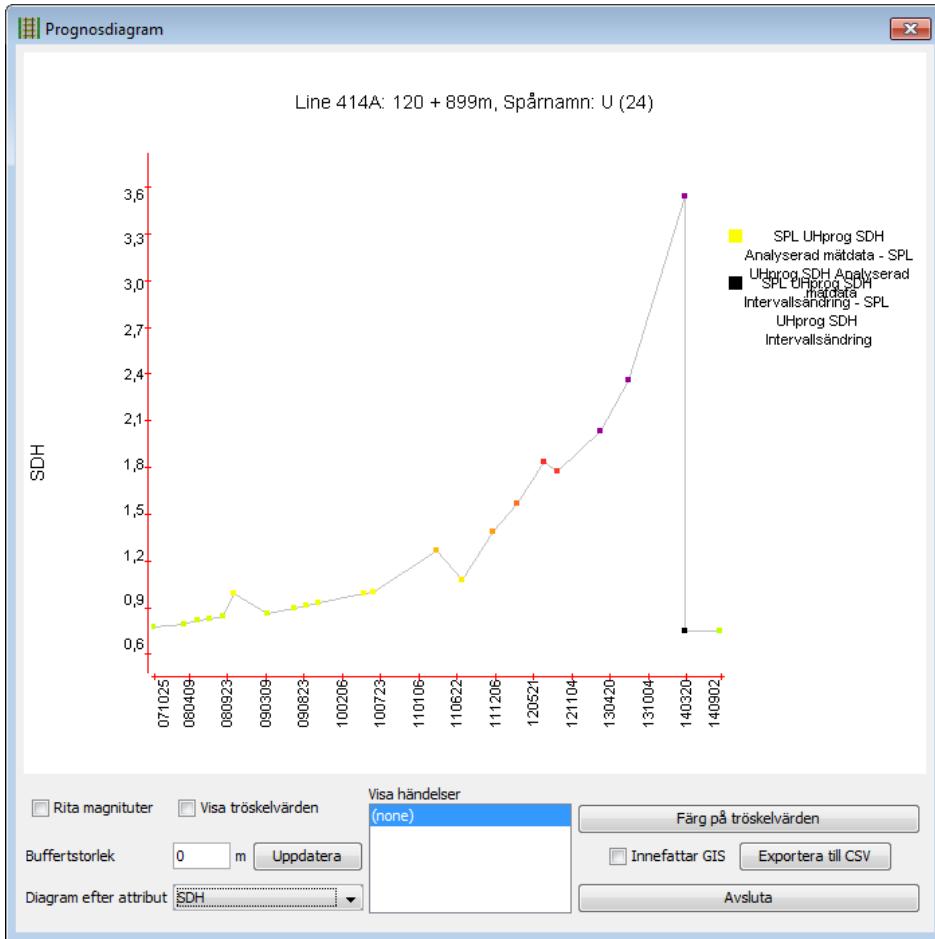
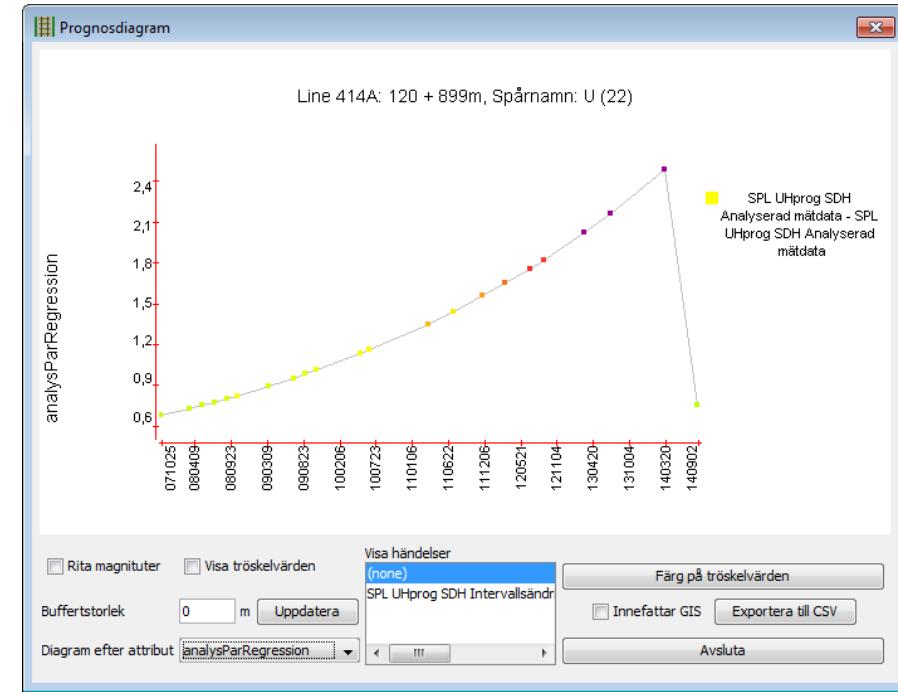
Degradation, using std longitudinal level

$$SDH = SDH_0 e^{b \cdot t}$$

b = degradationrate

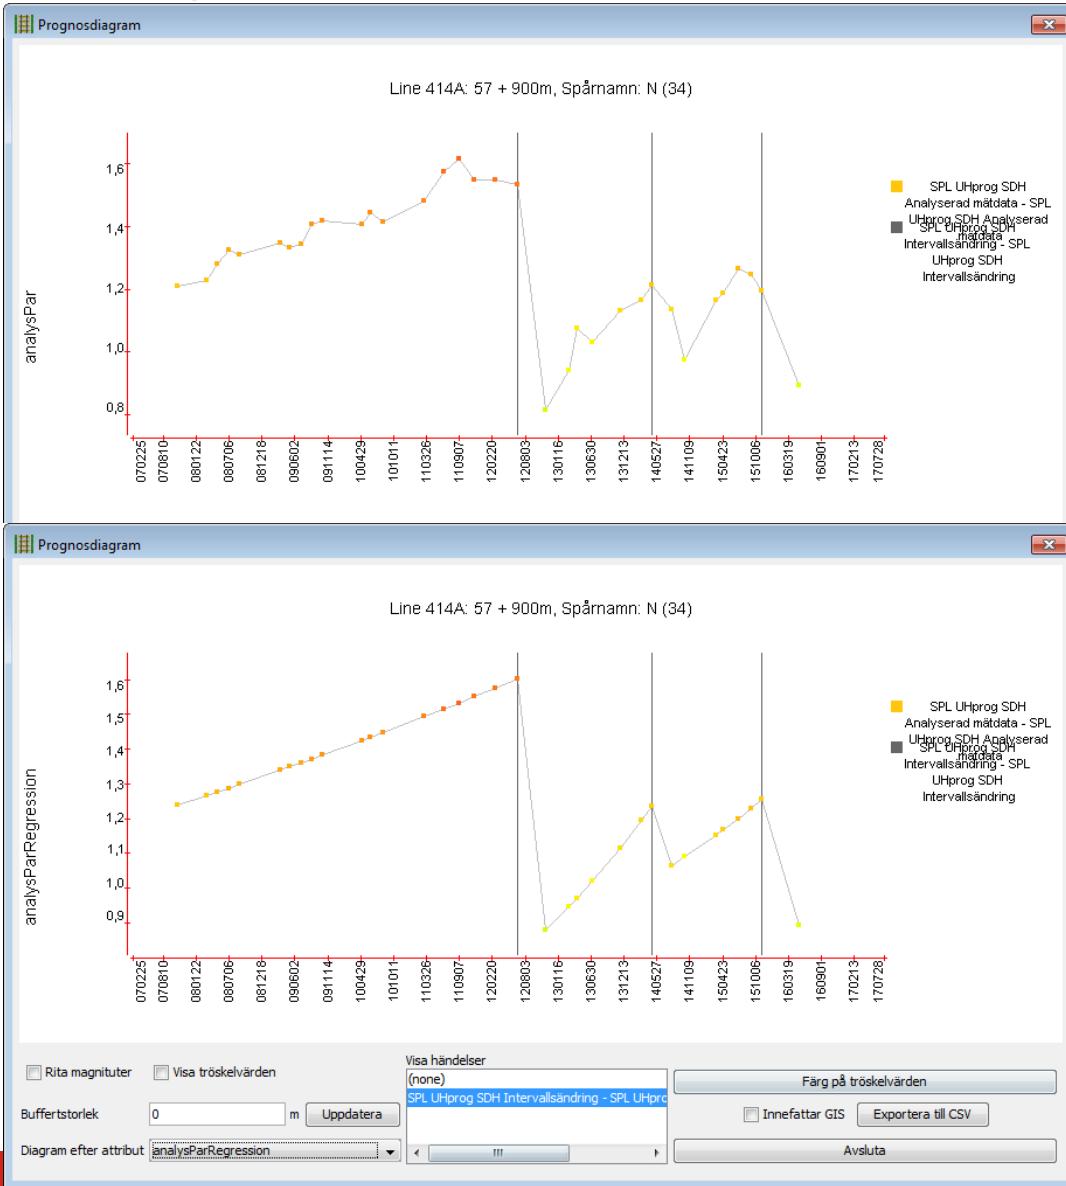
Degradation

$$SDH_{reg} = SDH_0 e^{b \cdot t}$$

Interval	2007-2012	2012-2014	2014-2015
Surveys	19	7	7
b	0.06	0.24	0.13
Godness of fit	0.026	0.060	0.067
